防草マットの維持管理方法

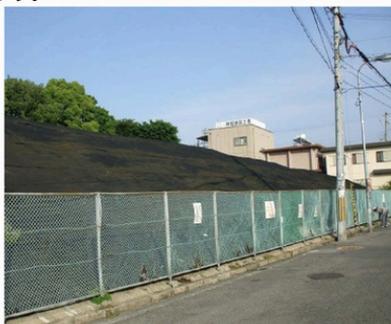
施工後約 20 年経過した現場

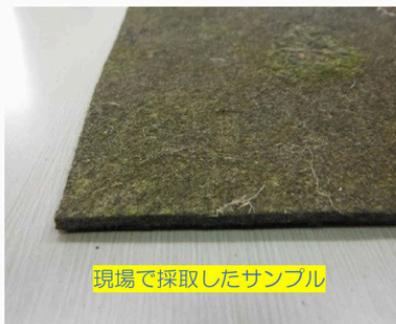
雑草を抑える十分な強度を有する

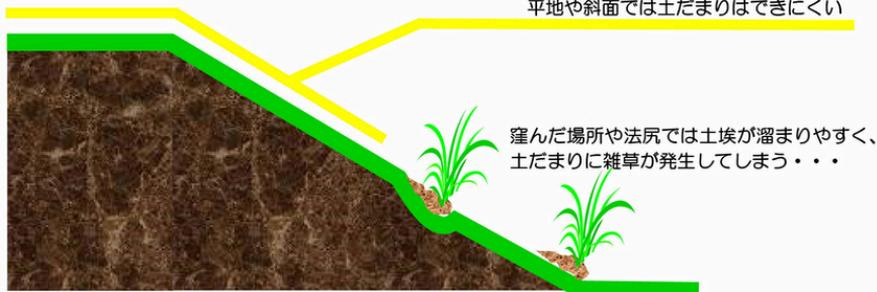
平地や斜面では土だまりはできにくい

窪んだ場所や法尻では土埃が溜まりやすく、土だまりに雑草が発生してしまう・・・

防草マットを敷設し長期間経過した現場では、地表の盛り上がった場所や斜面では完全に草を抑えているのに窪んだ場所や法尻などでは雑草が繁茂している現場をよく見られますが、これは防草マット自体が雑草を抑える強度を保っているにも関わらず、風や通行車両の土埃の巻き上げによってできるマット上の土だまりに飛来した雑草の種子が根付いてしまう現象で全国至る所で見られる現象です。

このようにいくら防草効果が高くても防草マット上に土埃が溜まってしまうと“防草”という本来の目的を維持できなくなりますので、土埃は正に防草マットの天敵であると言えます。

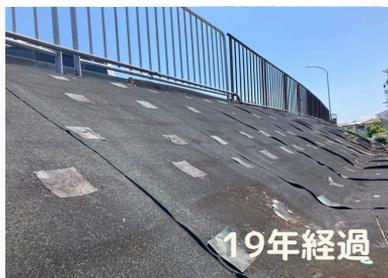
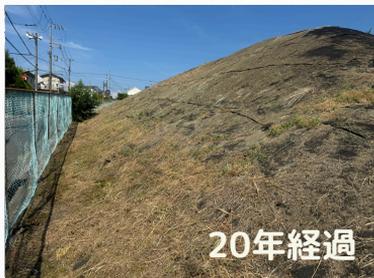
防草マットにとって天敵となる土埃。しかし逆の見方をすれば天敵である**土埃の除去(清掃)**という簡単な**維持管理作業**を数年おきに行えば、防草マットの有効耐用年数を、製品本来の実用強度保持年数まで無駄なく容易に伸ばすことが可能ということになります。

すなわち現場施工から数年おきに**メンテナンス(土埃の除去など)**を行えば非常に低コストで防草マットを張り替えることなく現場の雑草管理が可能になります。メンテナンス次第で耐用年数は大きく変わります。
