「植樹ニューマツ」の維持管理方法

耐用年数って…実際に現場で使用した結果？

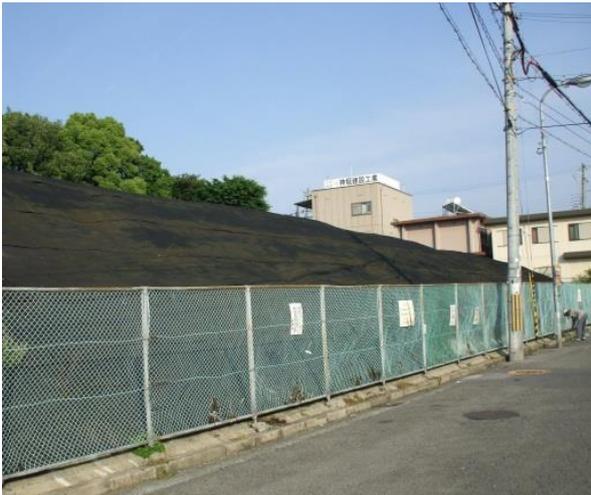
施工後約 20 年経過した現場

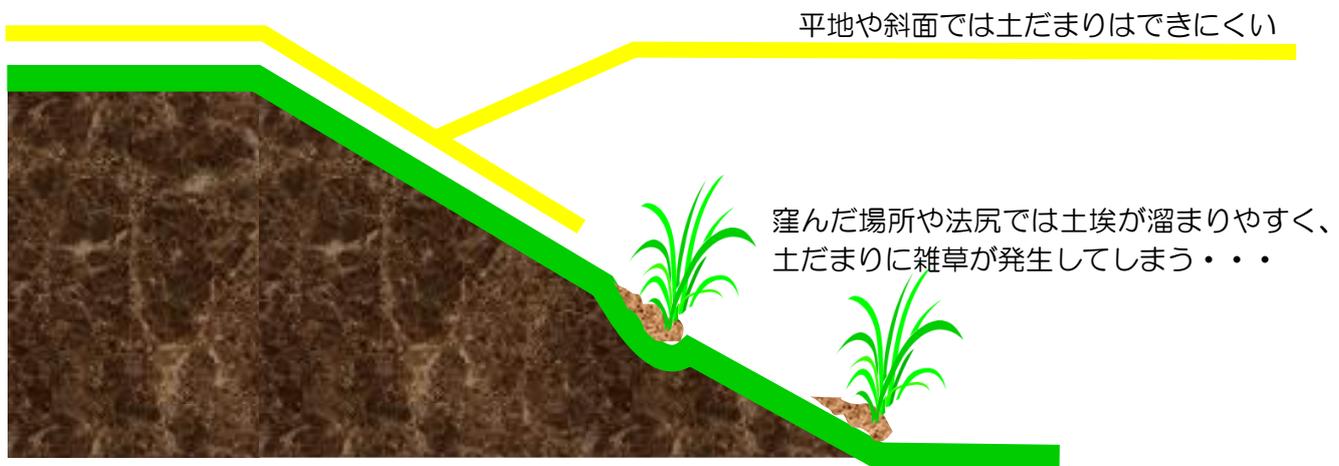
防草シートを敷設し長期間経過した現場では、地表の盛り上がった場所や斜面では完全に草を抑えているのに窪んだ場所や法尻などでは雑草が繁茂している現場をよく見られますが、これは防草シート自体が雑草を抑える強度を保っているにも関わらず、風や通行車両の土埃の巻き上げによってできるシート上の土だまりに飛来した雑草の種子が根付いてしまう現象で全国至る所で見られる現象です。

このようにいくら防草効果が高くてもシート上に土埃が溜まってしまうと“防草”という本来の目的を維持できなくなりますので、土埃は正に防草シートの天敵であると言えるのです。

“土だまり”から雑草が発生してしまった例

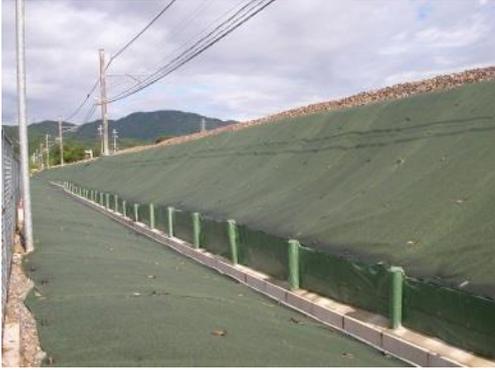
防草シート施工直後の写真。

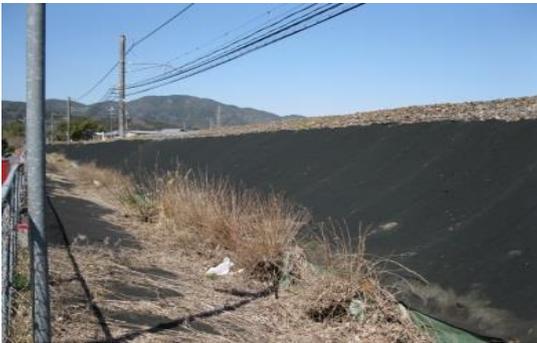
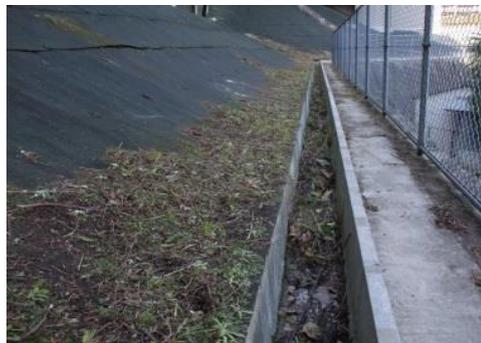
下2枚の写真は同現場の施工後約10年経過したものです、防草シート自体は強度を保っており、雑草の貫通は見られませんが、法尻に土埃が堆積し“土だまり”ができてしまい、そこに飛来した雑草の種子が発芽し、雑草が繁茂しています。

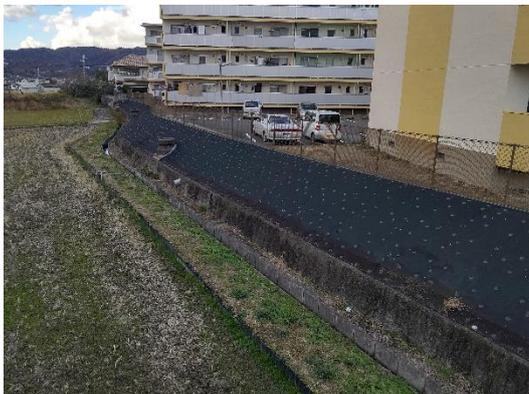
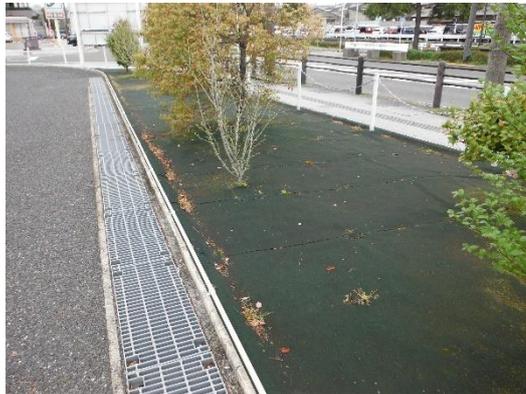
<10年以上経過した現場>

防草シートにとって天敵となる土埃。しかし逆の見方をすれば天敵である土埃の除去(清掃)という簡単な維持管理作業を数年おきに行えば、防草シートの有効耐用年数を、製品本来の実用強度保持年数まで無駄なく容易に伸ばすことが可能ということになります。

すなわち現場施工から数年おきにメンテナンス(土埃の除去など)を行えば非常に低コストで防草シートを張り替えることなく現場の雑草管理が可能になります。メンテナンス次第で耐用年数は大きく変わります。
